## Вплив стану поверхні деталей шасі з високоміцного титанового сплаву BT-22 в процесі випробувань на втому

<sup>1</sup>ДП “АНТОНОВ”

### **Effect of the chassis parts surface condition from high-strength titanium alloy VT-22 in the process of fatigue tests**

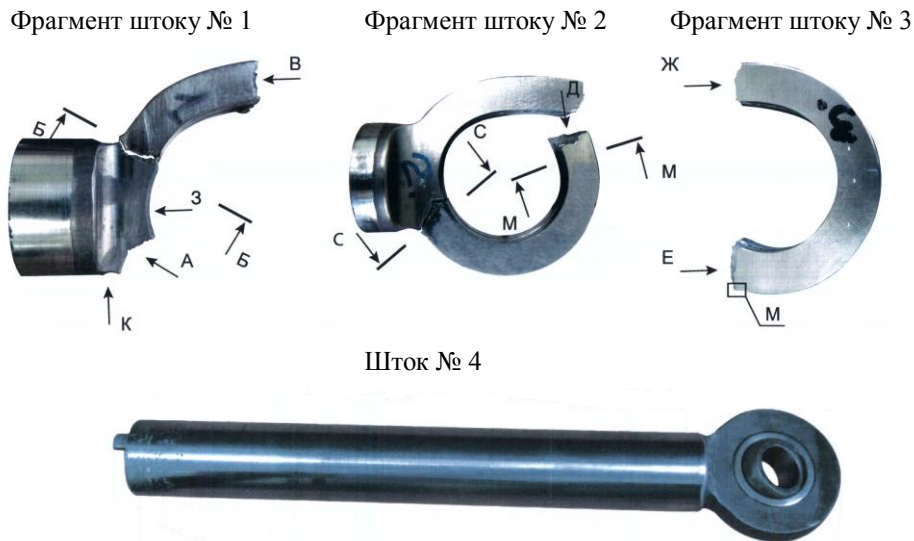
В ході роботи досліджено характер та причини руйнування трьох штоків № 1—3, які були зруйновані по кільцях та радіусних переходах R6 до циліндричної частини, та незруйнованого штоку № 4. На рис. 1 представлено їх зовнішній вигляд.

Рис. 1. Зовнішній вигляд фрагментів вушок зруйнованих штоків № 1—3 (а) та цілого штоку № 4 (б).

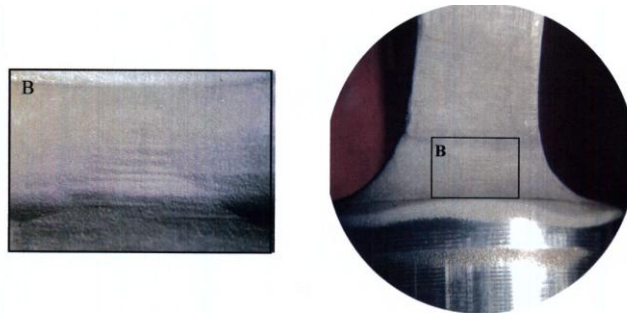
На поверхні радіусних переходів та в місцях зачистки зовнішніх кромek вушок штоків № 1—3, спостерігались грубі риски після механічної обробки. На зруйнованих кільцях вушок штоків № 1—3 видно ділянки пластичної деформації. В той же час огляд поверхні радіусних переходів циліндричної частини штоку № 4 виявив лише зглажені бороздки від різця (рис. 2).

Рис. 2. Фотографії частки поверхні вушка штока № 4 в зоні радіусного переходу.

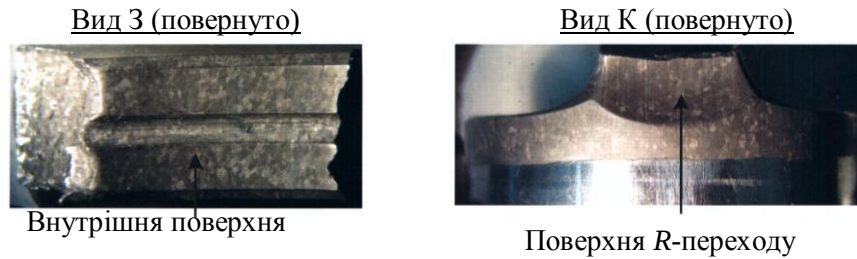
Рис. 3. Залишки травління на торцевій та внутрішній поверхнях вушок штоку № 1.

Ділянки нехромованої циліндричної поверхні штоків № 1—3, які примикали до покриття, усі радіусні переходи, торцева та частково внутрішня та бокові поверхні вушок були темно-сірого кольору. На боковій поверхні вушок штоку № 1 спостерігалися сліди зачистки. Дослідження на оптичному мікроскопі показало, що темний колір обумовлений утворенням тонкої плівки на поверхні деталі, під якою видно розтраву границь зерен (рис. 3). Беручи до уваги розміщення розтравлених ділянок, можна допустити, що вони виникли на етапі гідридної обробки штоків перед нанесенням покриття.

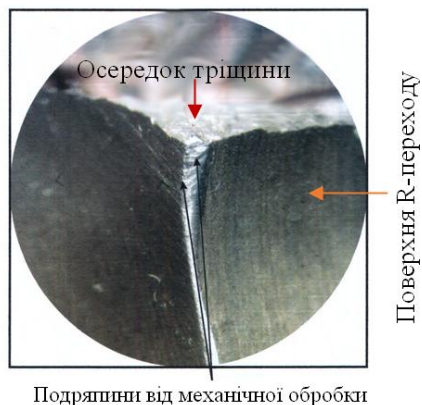
У ході макрофрактографічного дослідження встановлено, що вушки № 1—3 зруйнувалися за втомним механізмом. Зародження тріщини починалось в зоні радіусних переходів від зовнішніх кромek вушок або поблизу їх. В осередковій зоні штока № 3 виявлено грубу риску від механічної обробки вушка (округлення кромки, рис. 4).

Рис. 4. Риски на поверхні округлення кромки штоку № 3 в осередку тріщини.

В результаті комплексного дослідження встановлено, що пріоритетним фактором, який вплинув на передчасне руйнування штоку №3, були глибокі ризики від механічної обробки поверхні в найбільш навантаженому місці штоку № 3, а саме в місці R-переходу циліндричної частини до вушка. Своєчасне виявлення та усунення дефектів поверхні в найбільш навантажених місцях деталей значно збільшує ресурс деталей і забезпечує безперервну та безпечну експлуатацію в літаках.

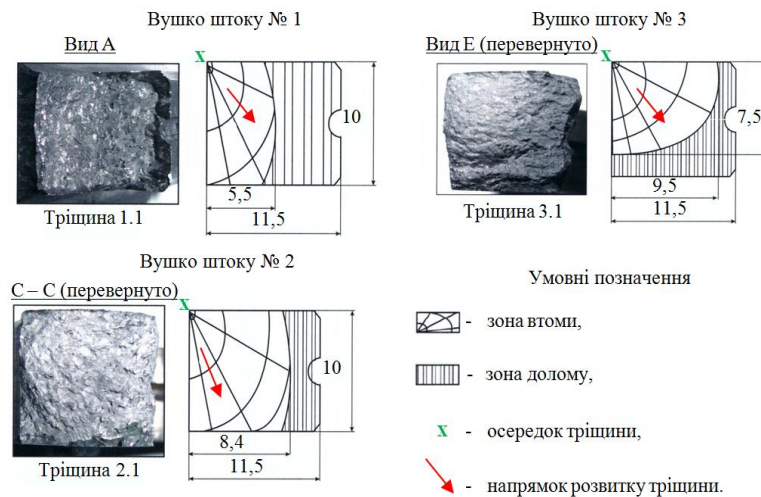
Руйнування самих кілець вушок відбувалося після розвитку основних тріщин, мало статичний характер та починалося від технологічних канавок для змазки. Фотографії та схеми будови всіх зламів тріщин вушок № 1—3 наведено на рис. 5, 6.

При мікрофрактографічному дослідженні штоку № 1 в осередкових зонах було виявлено транскристалітний безбороздчатий мікрорельєф, який характерний для руйнування при втомі титанових сплавів. В зонах доламу спостерігався в'язкий ямковий мікрорельєф.

Рис. 5. Фотографії та схеми будови зламів вушок штоків № 1—3.

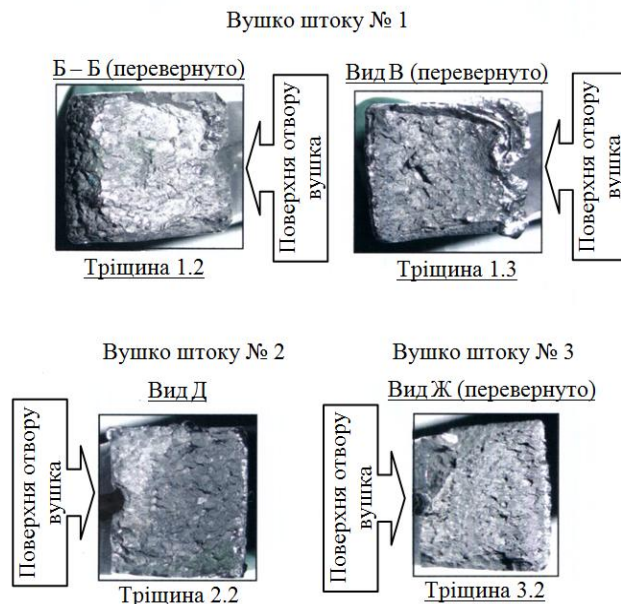
Рис. 6. Фотографії зламів, що утворилися в результаті статичного руйнування вушок № 1—3.

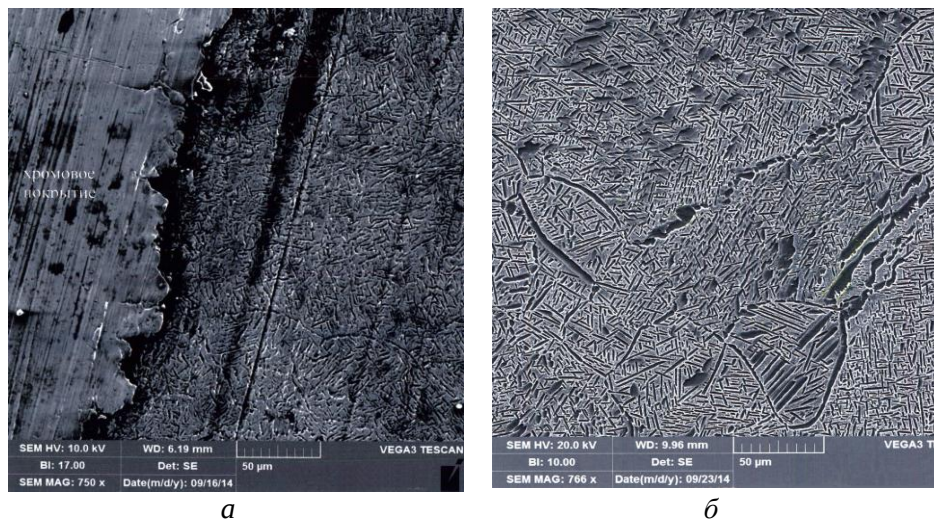
Дослідження не хромованої поверхні штоків та поверхні радіусних переходів при великому збільшенні підтвердило наявність розтравів зерен та їх границь (рис. 7).

Рис. 7. Вид розтравів на циліндричній поверхні штоку № 2, що примикав до хромового покриття (а), та вид торцевої поверхні вушок штоків (б).

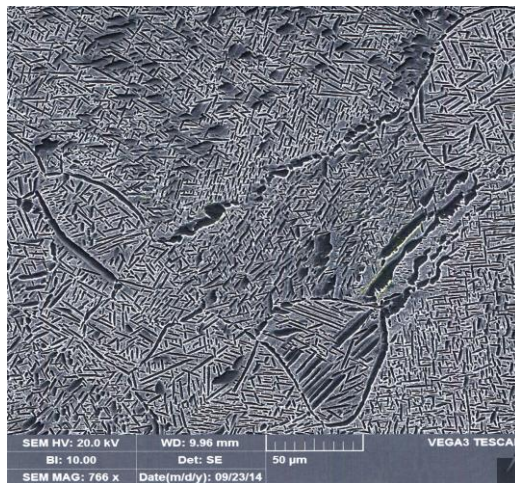
мікроструктура матеріалів штоків різнозерниста, а окантовка зерен граничної  $\alpha$ -фази переривчаста, товщина окремих ділянок  $\alpha$ -фази вздовж границь зерен досягала 10 мкм (рис. 8). Знайдені особливості мікроструктури могли сприяти локальному зниженню пластичності матеріалу.

Рис. 8. Мікробудова матеріалу штоків.

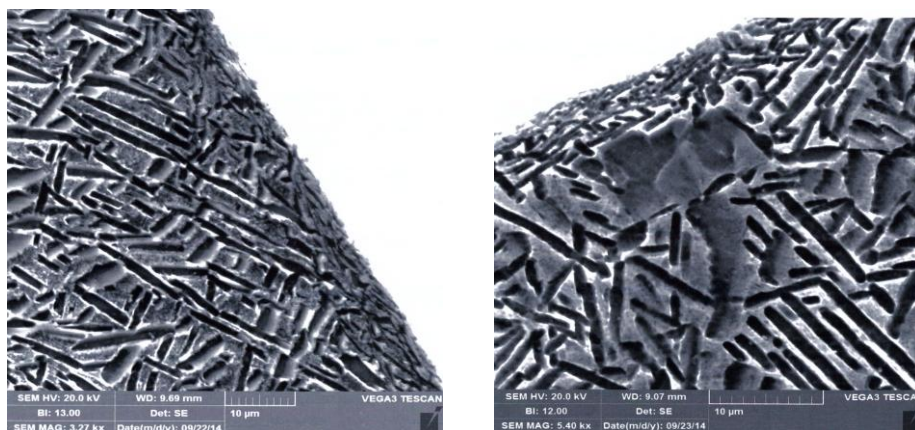
Крім того, у ході дослідження мікрошліфів на поверхні радіусного переходу, а також на зовнішній та внутрішній поверхнях вушок виявлено мікроділянки з дефектним структурно-зміненим шаром глибиною 5—10 мкм, який, імовірно, утворився в результаті газонасичення поверхні деталей рис. 9.

Рис. 9. Вид дефектного структурно-зміненого шару на ділянках радіусного переходу і на торцевій поверхні вушок штоків.

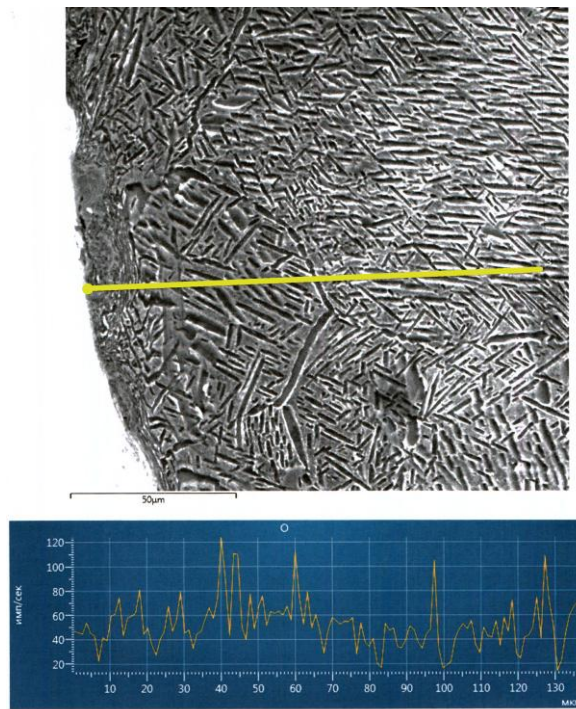
В результаті порівняльного аналізу хімічного складу поверхневого шару і серцевини матеріалу деталей, проведеного за допомогою рентгенівського мікроаналізатора, відмінностей в елементному складі не встановлено. Підвищеного вмісту кисню в поверхневому шарі не виявлено (рис. 10). Отримані дані свідчать про те, що ділянки зі зміненою глобулярною структурою могли утворитися в результаті наводнення матеріалу під час гідридної обробки перед хромуванням.

Рис. 10. Розподіл вмісту кисню вздовж лінії у напрямку від поверхні вушка до серцевини.
