## **Вплив дефектів зварювання на втомні показники зразків зі сплаву ВТ-22 при застосуванні відновлювального наплавлення присадковими дротами**

А. О. Горпенко\*, О. І. Семенець

ДП “АНТОНОВ”, Київ

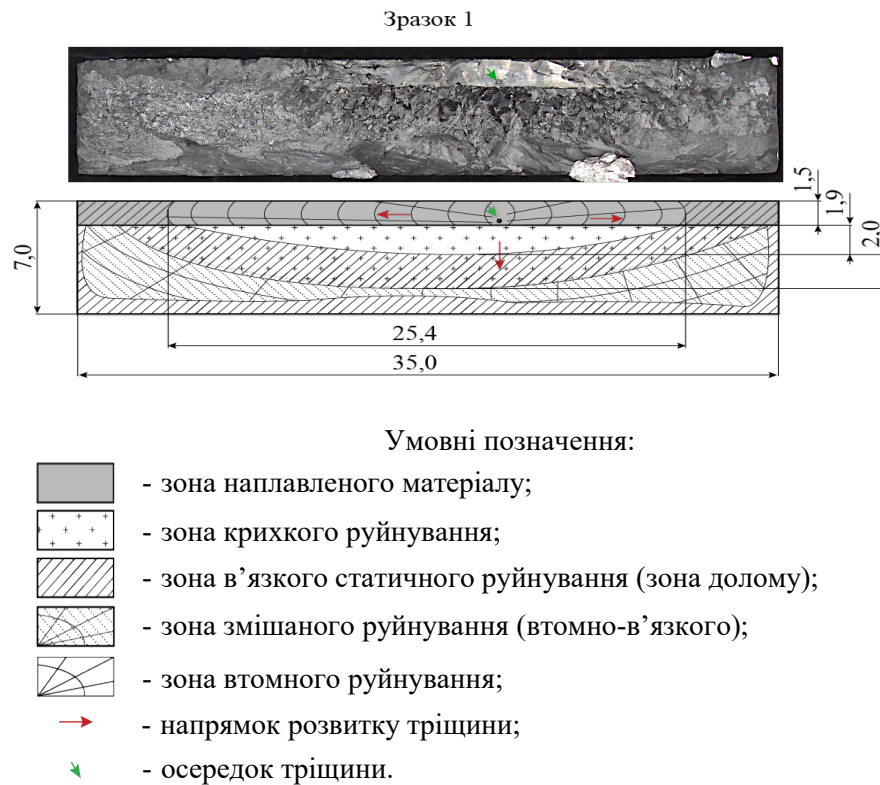
У зламі спостерігалися три зони різної будови:

переважно гладка срібляста зона наплавлення зі слабвираженими лініями втомного розвитку тріщини;

прилегла до наплавлення серповидна зона з грубим макрорельєфом, що складається з блискучих ділянок сколу (зона термічного впливу);

зона з макролініями, що включає перехідну область від крихкого макрорельєфу до змішаного в'язкого і втомного макрорельєфу. Фотографія і схема будови зламу зразка № 1 представлені на рис. 5.

Рис. 5. Фотографія та схема будови зламу зразка № 1.

Руйнування зразка № 1 відбувалось в двох протилежних напрямках (рис. 5) від пори максимального діаметра 0,13 мм та двох менших, що були дотичні до неї (рис. 8, а). У зламах тріщин зразків № 2 та 3 виявлено ланцюжки мікропор довжиною 420 та 330 мкм відповідно, що виходили на зовнішню бокову поверхню зразків (рис. 8, б).

Зразок № 1 руйнувався як за втомним механізмом, так і за механізмом крихкого руйнування в зоні термічного впливу. Зародження тріщини відбувалося від трьох пор, розташованих у центральній частині зразка. Максимальний діаметр однієї з пор становив 0,13 мм.

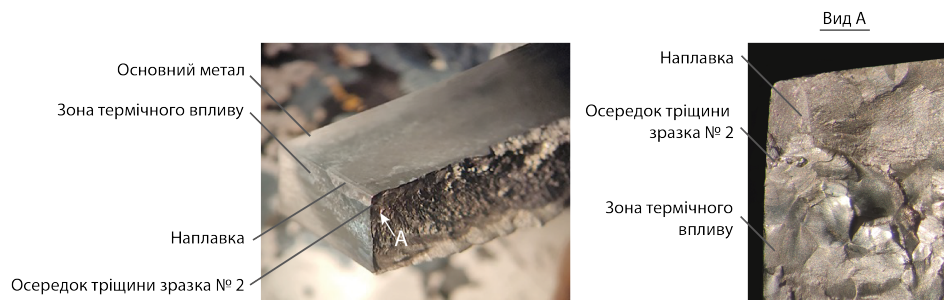
Рис. 6. Фотографія фрагменту зламу зразка № 2.

При дослідженні тріщини зразків № 2 та 3 встановлено, що руйнування зразків також носить втомний характер. Зародження тріщин обох зразків відбувалося від бокової поверхні в місцях несучільності злиття основного матеріалу з наплавленим (рис. 6). Уздовж лінії сплавлення основного металу з наплавленим у зразках спостерігався крупнозернистий макрорельєф шириною до 4,4 мм, що відповідає зоні термічного впливу. Фотографії та схеми будови зламів зразків № 2 та 3 наведені на рис. 7.
